## Fotodokumentation

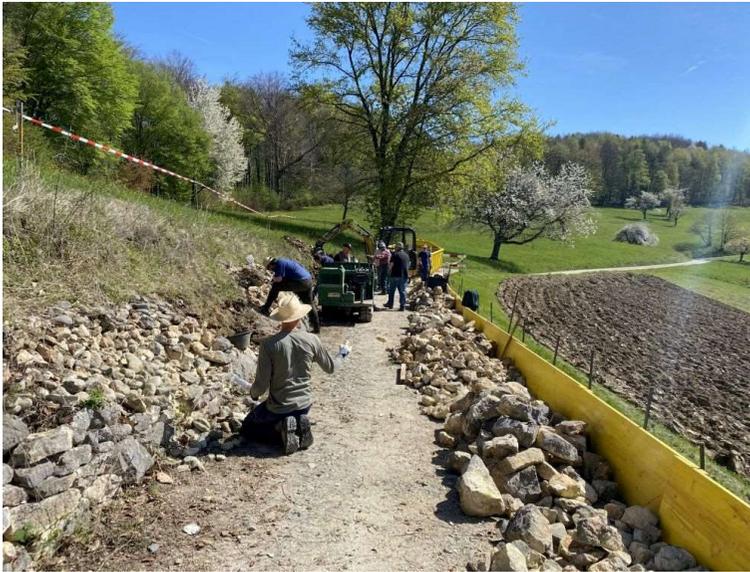
Beginn der Abbrucharbeiten der ersten Mauerhälfte am Montag, 25. April 2022. Die Steine wurden von Hand abgebaut und zur weiteren Verwendung beiseitegelegt. Enthaltene Bollensteine wurden separat gesammelt und abtransportiert. Der manuelle Abbau ermöglichte es einzelnen Lebewesen, in den vorderen Teil der Mauer zu flüchten. Wir fanden einzelne Exemplare der Zauneidechse, Blindschleichen, Frösche, Feuersalamander und Bergmolche.

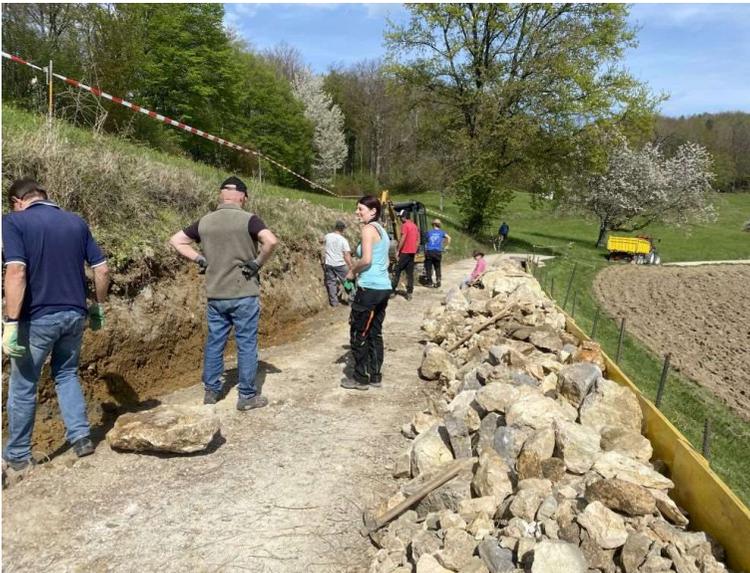
Mit dem Bagger wurde das Fundament leicht abgezogen und das Fundament wiederhergestellt. Der Wiederaufbau konnte beginnen.

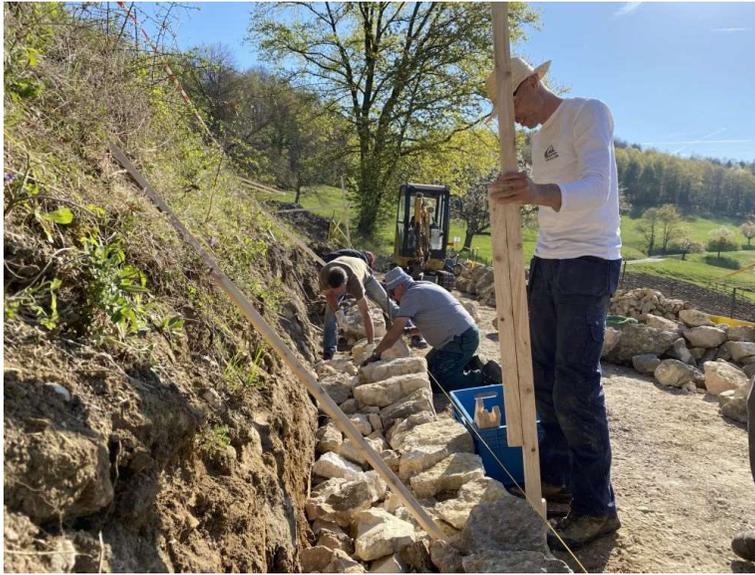
Richtschnüre und Holzlatten wurden gesetzt und ausgerichtet. Das Fundament konnte mit den vorhandenen grossen, schweren Steinen errichtet werden. Der Wiederaufbau Stein für Stein nahm viel Zeit in Anspruch. Jeder Stein wurde beschlagen und eingepasst.

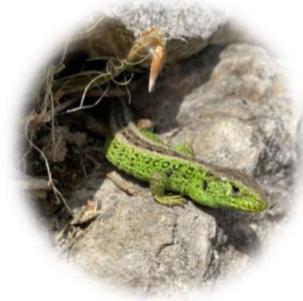
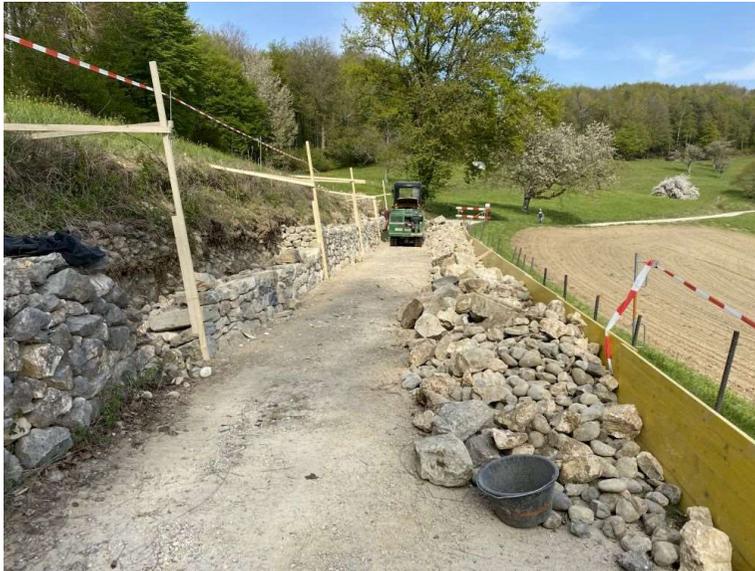
Im Bildausschnitt links ist der alte Teil der Mauer zu sehen. Der neue Teil ist bereits ziemlich hoch aber noch nicht fertig gebaut.

Zusätzlich zu den bestehenden Steinen wurden 6.2 Tonnen Steine von Firma Emil Fischer, Dottikon bestellt und verbaut. Einige Steine konnten von einem Hausabbruch in Gränichen wiederverwendet werden.

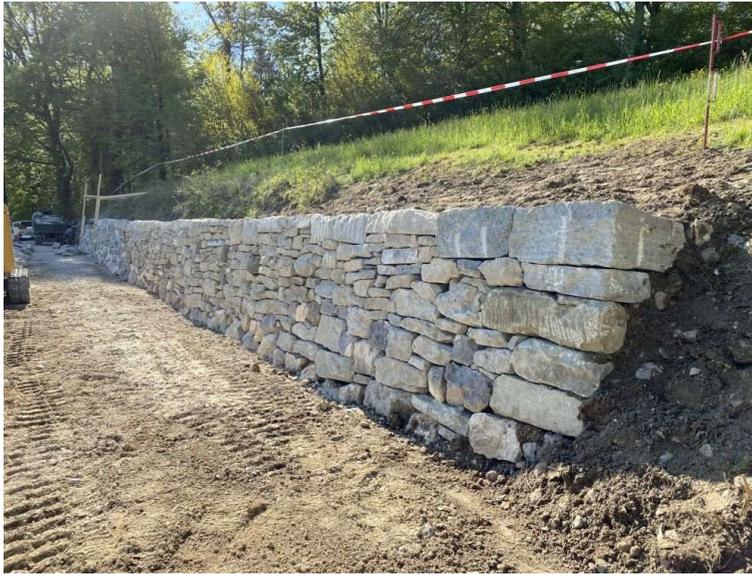
Abschluss des ersten Teils der Sanierung.  
Die Decksteine haben noch einige Einkerbungen, welche im 2023 entfernt wurden.

Für den ersten Teil wurden total 176 Arbeitsstunden aufgewendet. Dazu kommen 110h für Vorbereitungen, Organisation, Projektleitung (durch Vorstandsmitglieder NVG).

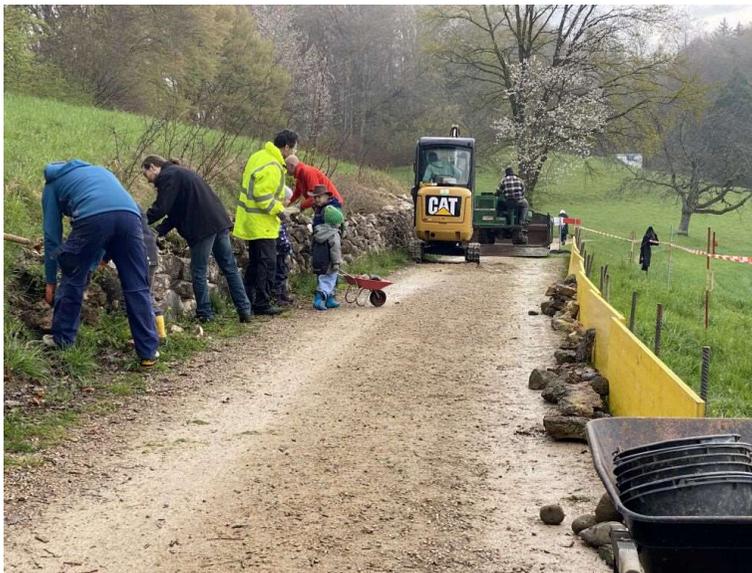
Start der Abbrucharbeiten der **zweiten Hälfte** der Mauer am Montag, 12. April 2023. Die Steine wurden wieder von Hand entfernt und zur weiteren Verwendung zur Seite gelegt.

Einige Steine konnten von einem Mauerabbruch in Gränichen wiederverwendet werden (4 Tonnen).

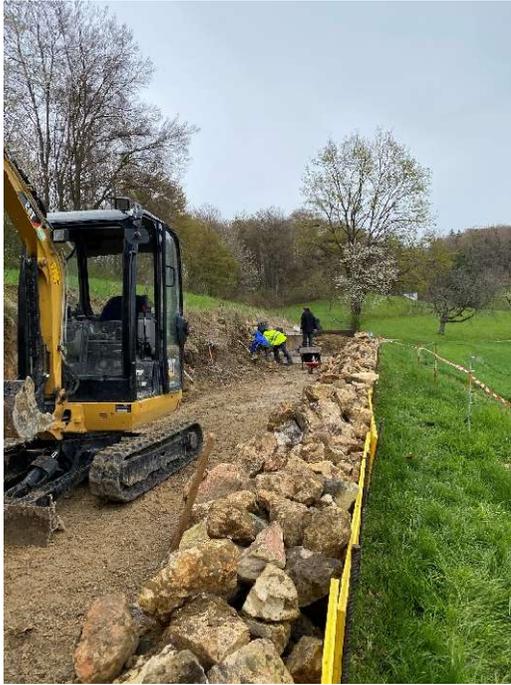
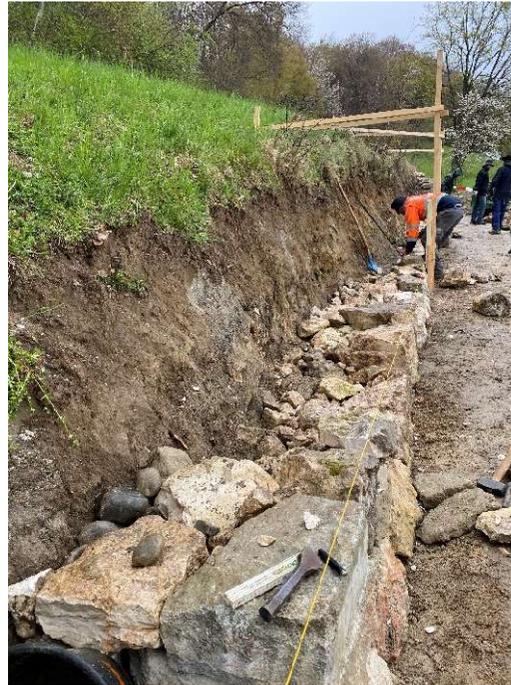
Auch hier wurden die Steine einzeln beschlagen und gesetzt. Einige Impressionen.
